**KERNFORSCHUNGSANLAGE JÜLICH GmbH**

**Untersuchungen  
an frei fallenden Brennelementkannen**

**Jül - Spez - 142**

**März 1982**

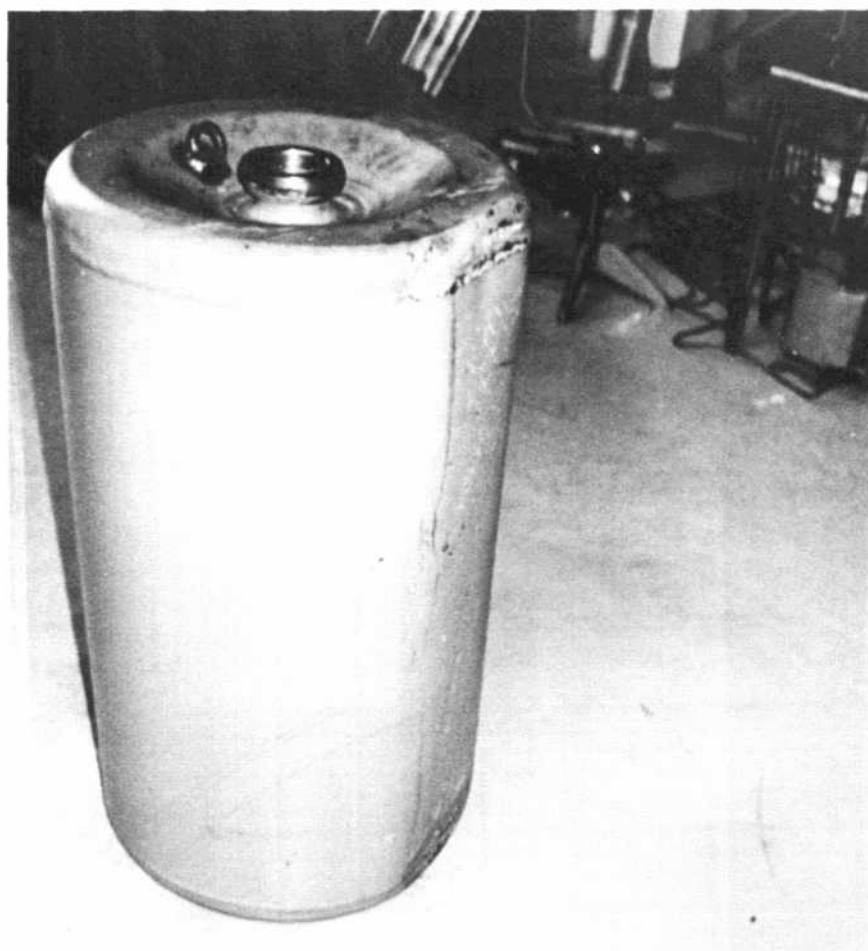
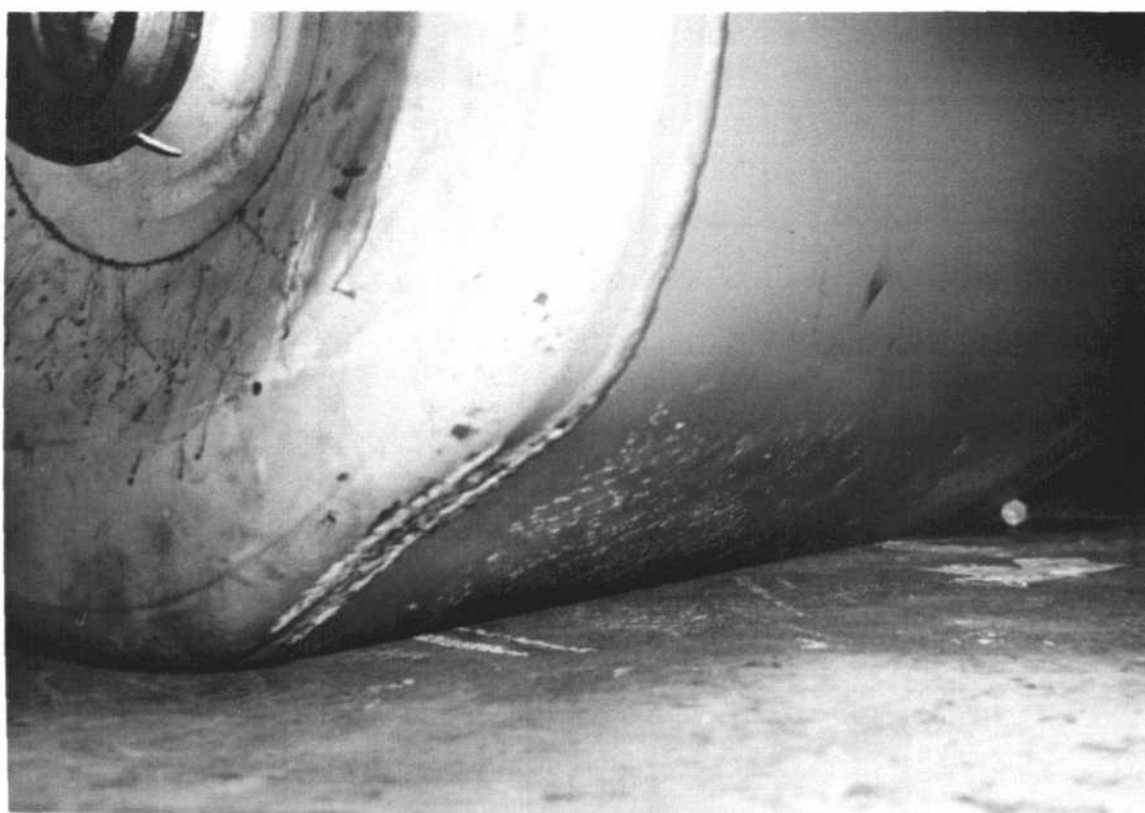
Bild 17  
Deformationen der Kanne 2

Die Deformationen der Kanne (Fabrikationsnummer 425329/74) sind in den Bildern 17 und 18 gezeigt. Der größte Durchmesser der gefallenen Kanne beträgt 559,4 mm und die größte Länge, gemessen an der deformierten Mantellinie, ist 1001,5 mm. An der abgeflachten Stelle beträgt der Durchmesser 554,8 mm. Da der Fall nicht so genau zu steuern ist, daß die Kanne millimetergenau parallel zur Aufprallfläche aufschlägt, hat die Kanne eine geringfügige Torkelbewegung, die die erkennbare ungleichmäßige Deformationsverteilung bewirkt, ausgeführt.

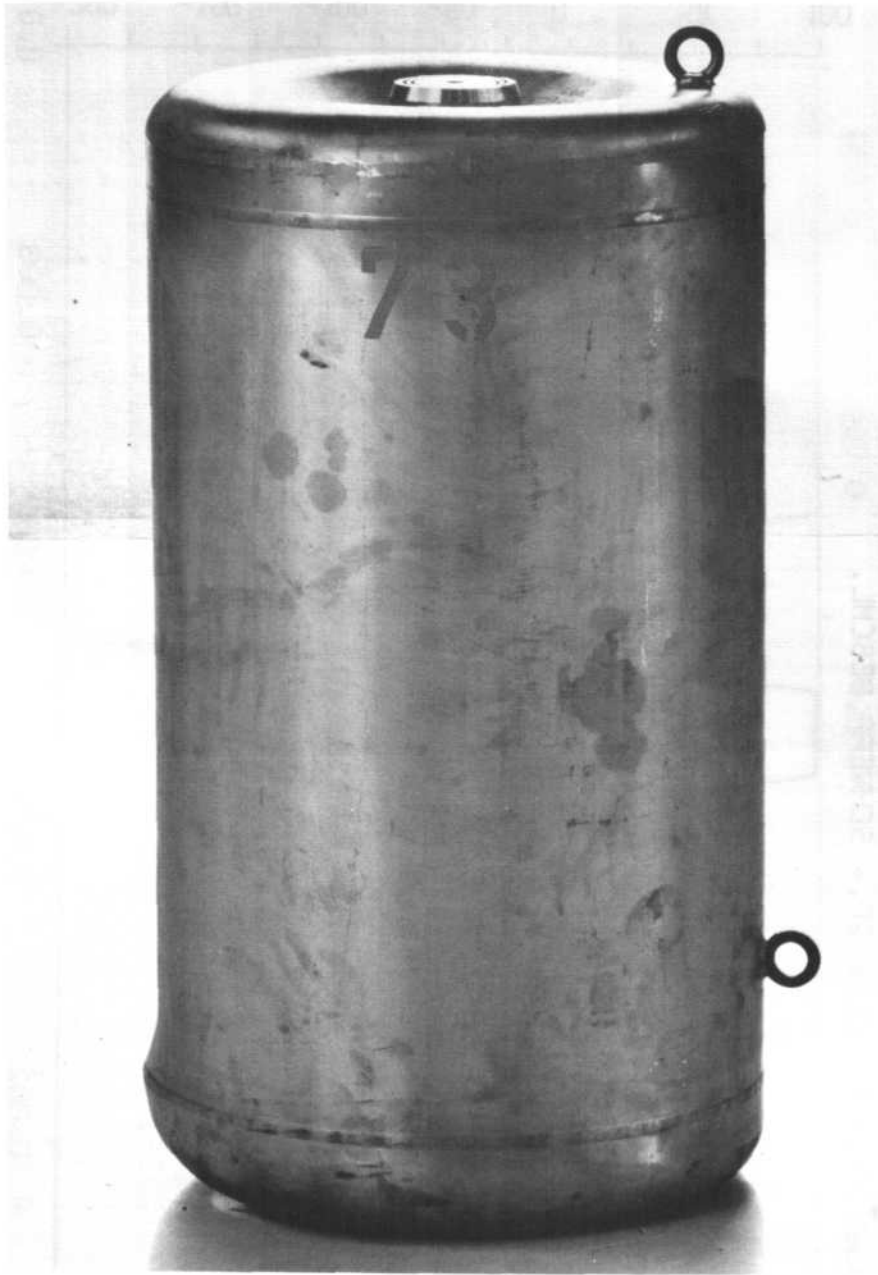
Bild 25  
Deformationen der Kanne 3

In den Bildern 25 und 26 sind die Deformationen dieser Kanne (Fabrikationsnummer 32207-73) festgehalten.

Die größte Länge der gefallenen Kanne beträgt 1001 mm und der größte Durchmesser an der Ausbeulung ist 569,7 mm.

Im Gegensatz zur ASSE-Kanne zeigt die AVR-TL-Kanne keine Einbeulungen. Ein weiterer Unterschied zwischen den beiden Kannentypen besteht in der großen Durchmesseränderung bei der AVR-TL-Kanne, so daß sich allein schon aus dem Aussehen der Deformation feststellen läßt, daß die Übertragung von Ergebnissen zwischen den beiden Kannentypen nur in grobem Rahmen zulässig ist.

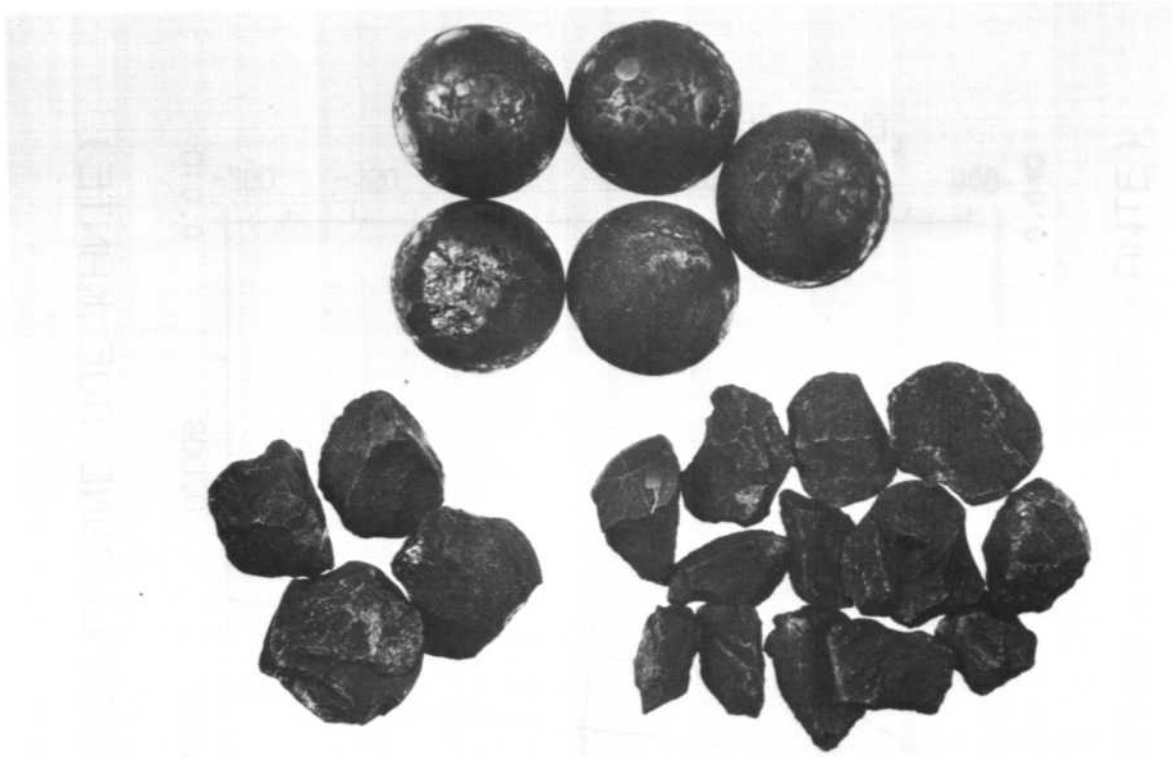
Bild 33

Beschädigte Graphitkugeln und Kugelbruch nach dem Fall einer ASSE - Kanne aus 7 m Höhe auf die Bodenkante

Beim Fall der Asse-Kanne auf die Bodenkante wurden fünf Kugeln beschädigt, wovon drei nur kleinere Abplatzungen zeigten. Die beiden anderen Kugeln wiesen dagegen große Ausbrüche auf (Bild 33). Desweiteren wurden insgesamt fünf Kugeln zerbrochen, wobei vier Bruchstücke mit einem Gewicht  $> 50$  g sowie weitere dreizehn Stücke mit einem Gewicht zwischen 10 g und 50 g entstanden (Bild 33). Der Rest des Kugelbruches bestand aus einer Vielzahl kleiner Stücke, Graphitkörner sowie Graphitstaub (Bild 34). Dabei ist auffallend, daß der Anteil dieses Kugelbruches am insgesamt entstandenen Kugelbruch mit über 40 % vergleichsweise hoch war.

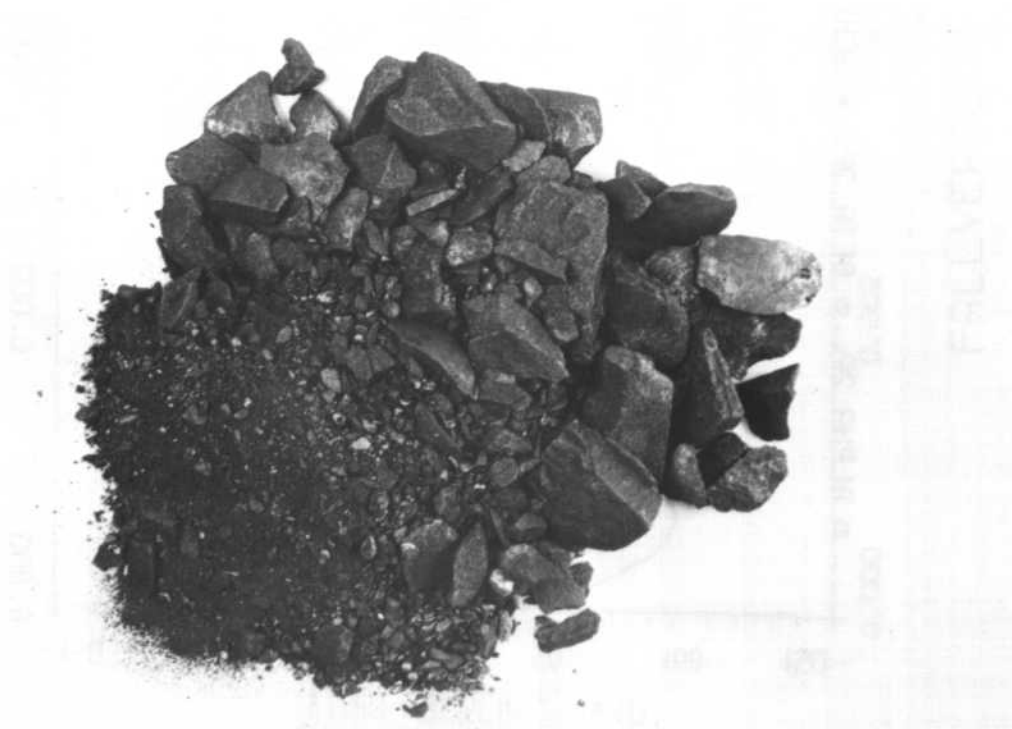
Bild 34

Kugelbruchstücke (<10 g) und Graphitstaub nach dem Fall einer ASSE-Kanne aus 7 m Höhe auf die Bodenkante

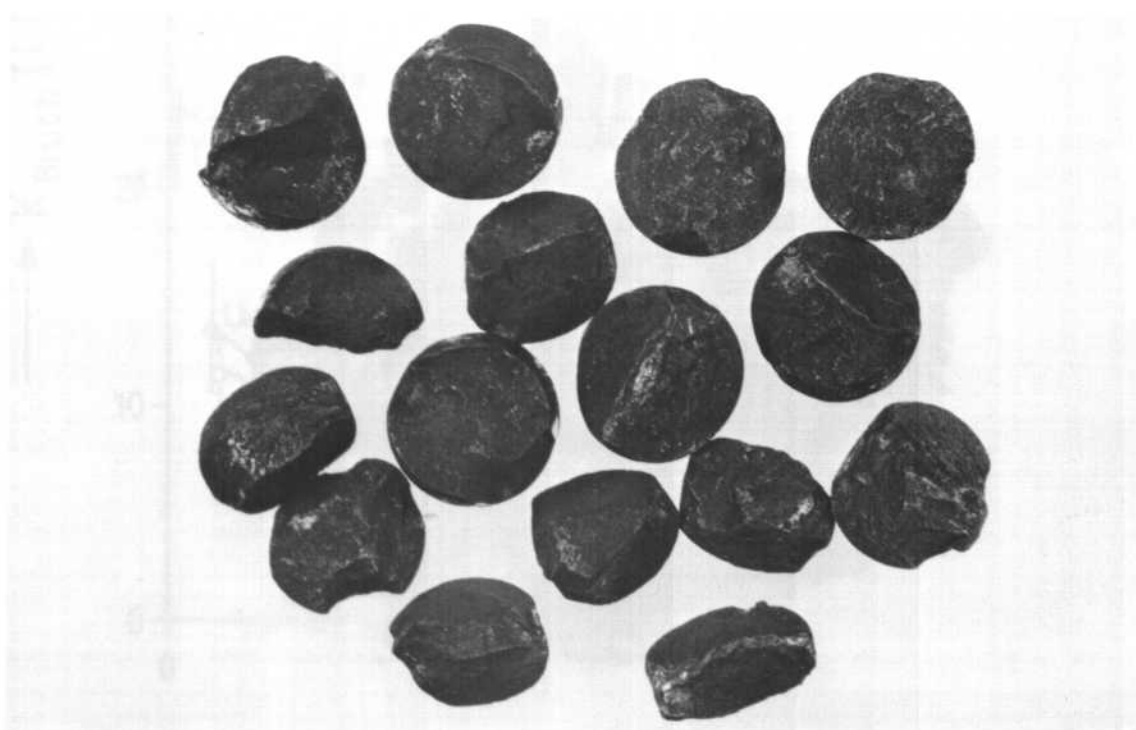
Bild 36

Kugelbruch (Stücke  $> 50$  g) nach dem Fall einer ASSE-  
Kanne aus 7 m Höhe auf die Mantellinie

wobei sechszehn Bruchstücke mit einem Gewicht von mehr als 50 g (Bild 36) sowie einundzwanzig Stücke mit einem Gewicht zwischen 10 g und 50 g entstanden (Bild 37). Der übrige Kugelbruch, der etwa 20 % vom gesamten Kugelbruch ausmachte, bestand aus kleineren Bruchstücken (Bild 38). Der Staubanteil war diesmal relativ gering.

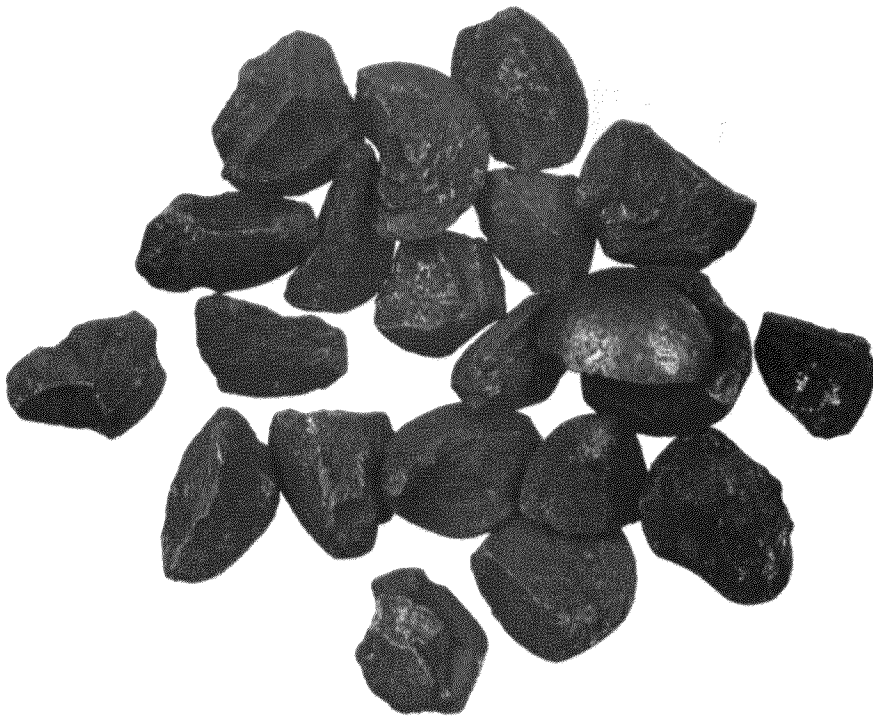
Bild 37

Kugelbruchstücke (10 g bis 50 g) nach dem Fall einer ASSE - Kanne aus 7 m Höhe auf die Mantellinie
